POSÚDENIE HAVARIJNÉHO STAVU
národnej kultúrnej pamiatky a príľahlých budov
Domova sociálnych služieb Domovina, n.o. Žehra, časť Hodkovce

DSS Žehra Hodkovce ako nájomca areálu požiadal Košický samosprávny kraj, ako vlastníka kultúrnej pamiatky a príľahlých budov, o riešenie havarijného stavu kaštieľa, prevádzkovej budovy, práčovne a historickej vstupnej brány.

Dňa 30. 10. 2015 bola priamo na mieste vykonaná obhliadka poškodených priestorov v uvedených budovách pracovníkmi OIPaIP KSK Ing. Gajdošovou a Ing. Banáry.

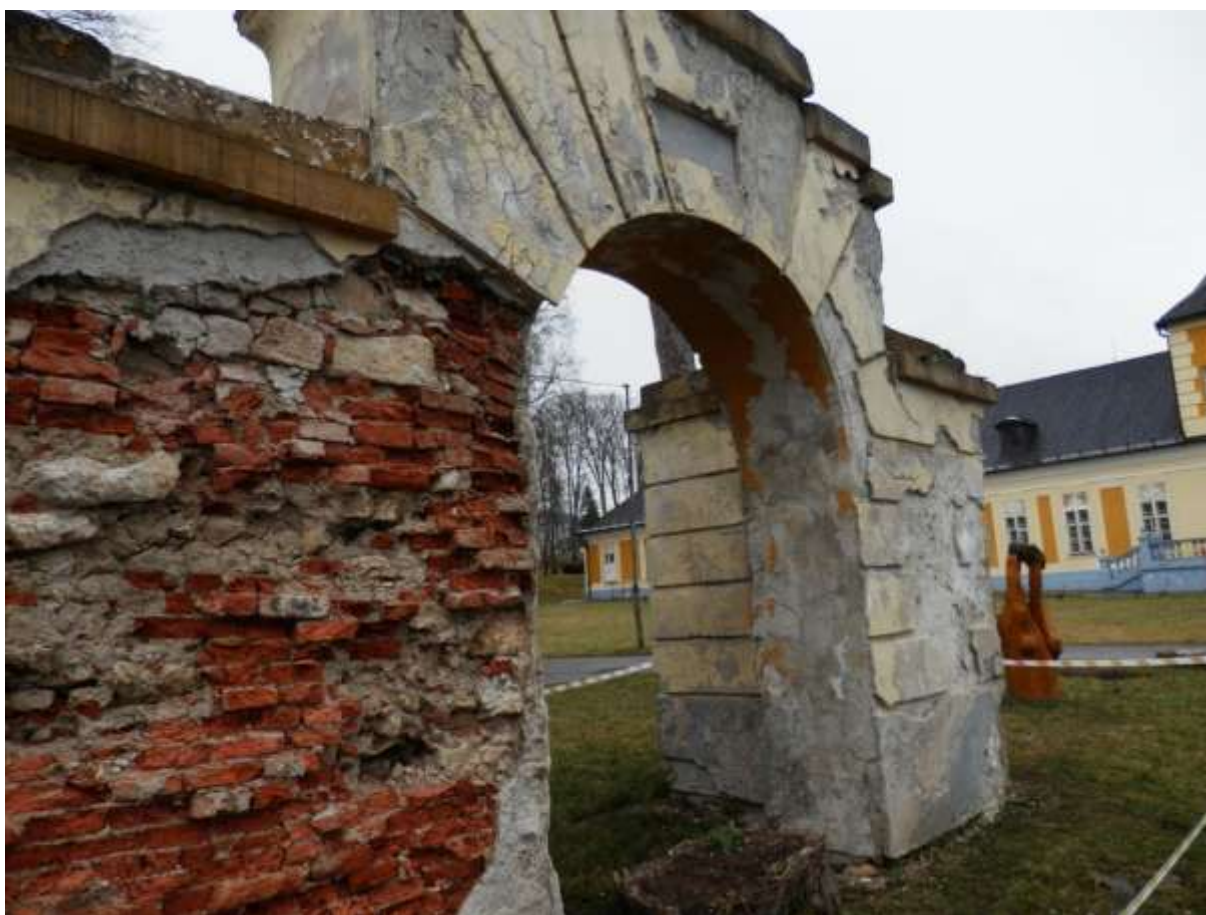
Bolo zistené, že **historická vstupná brána** je vážne poškodená, z dôvodu vzĺínavej vlhkosti opadáva nielen omietka, ale je narušená aj jej statika. Dňa 14. 5. 2015 Krajský pamiatkový úrad vydal rozhodnutie o zámere obnovy brány a stanovil jej podmienky.

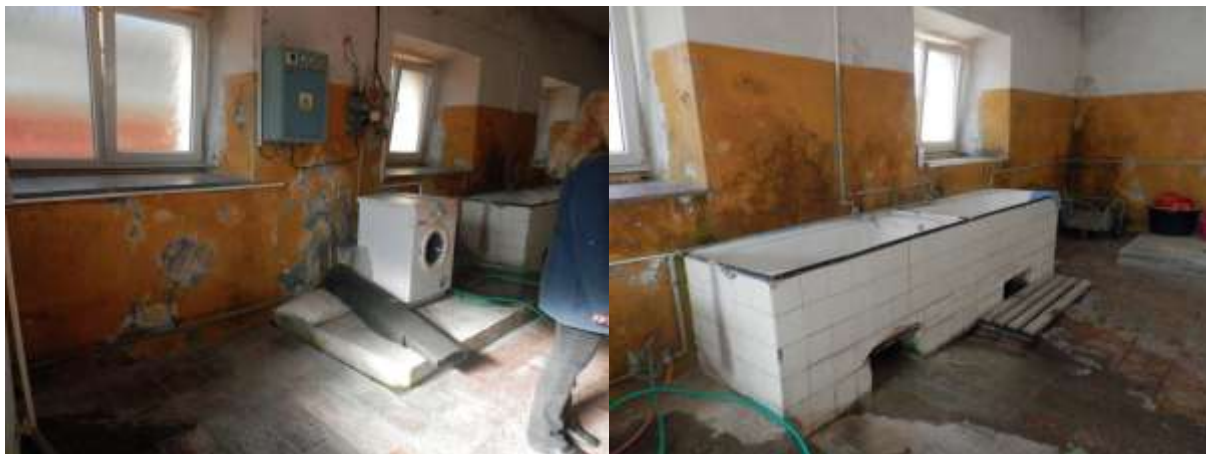
Práčovňa, umiestnená v samostatnom objekte bývalého liehovaru, má nevyhovujúce hygienické podmienky. Napriek novej vonkajšej izolácii sú steny navlhnuté, plesnivé, opadáva omietka. Je potrebné vyspádovanie a odvodnenie podlahy, oprava vstupných schodov, odvetranie a celková rekonštrukcia. Nakoľko v lokalite Žehra je tvrdá voda, považujeme za potrebné osadiť na prívode vody pre práčovňu zmäkčovač vody.

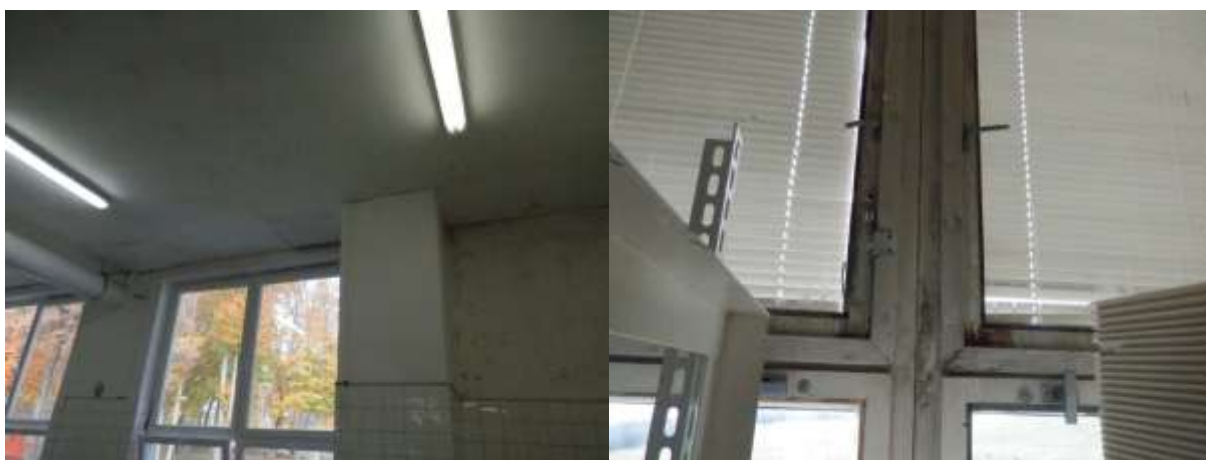
Prevádzková budova z 70 – 80-tych rokov je v pôvodnom stave, ktorý nevyhovuje súčasným potrebám zariadenia. Z dôvodu tepelných strát, vlhnutia a zabránenia vzniku plesní navrhujeme úpravu fasády na celej budove (zatepliť a vymalovať). Tiež je potrebné vymeniť drevené okná, ktoré netesnia a sú na nich miestami centimetrové škáry. V kuchyni, ktorá má nevyhovujúce hygienické podmienky (plesne na stenách, netesniace okná, šmykľavú zle vyspádanú podlahu), je potrebné vyriešiť najmä odsávanie pár a sanáciu stien.

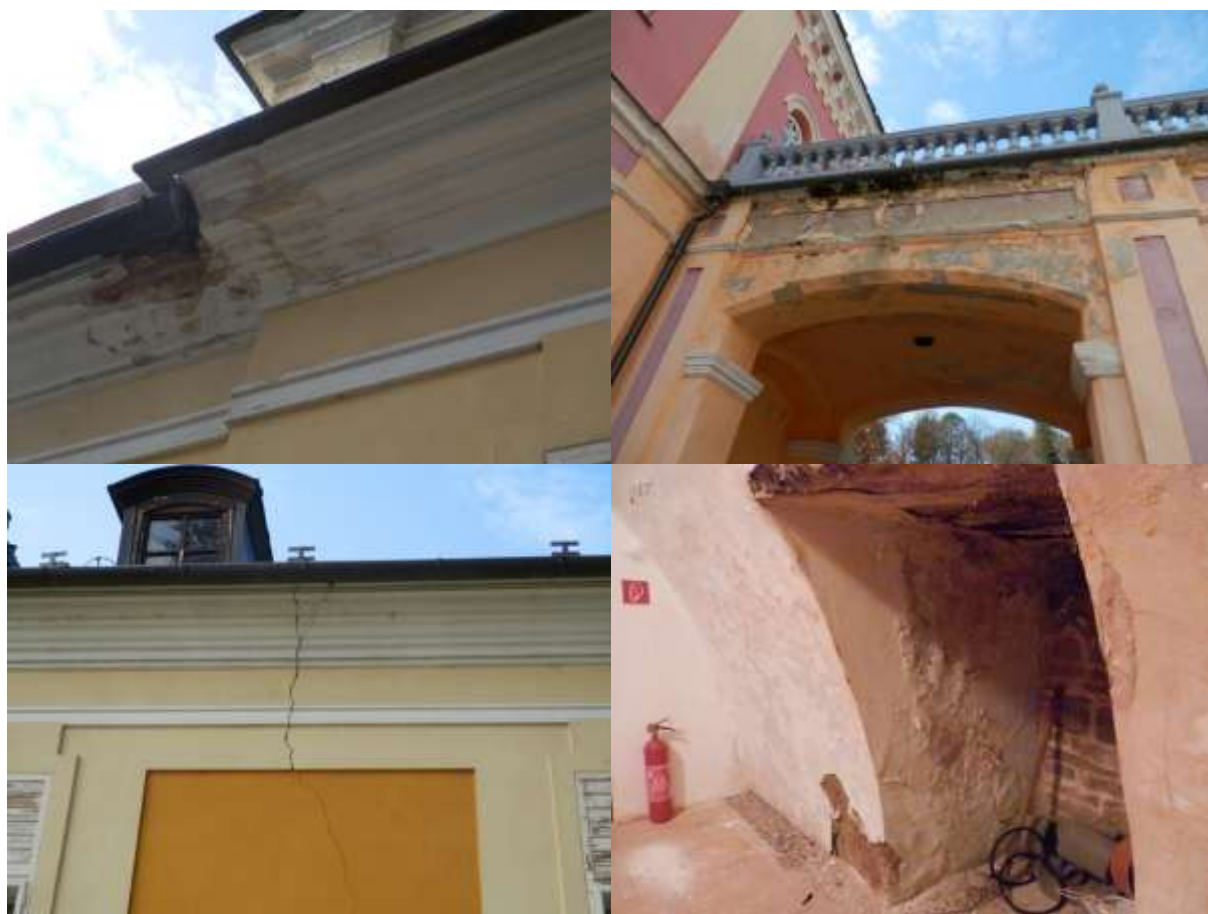
Národná kultúrna pamiatka **Kaštieľ** Hodkovce, ktorý patril rodine Csákyovcov, sa v súčasnosti využíva na ubytovanie klientov Domova sociálnych služieb – spálne a hygienické zariadenia.

Nakoľko sa celý areál nachádza vo svahovitom teréne pod lokalitou Drevení, dochádza aj v kaštieli k vztlínaniu vlhkosti. Dôsledkom toho je poškodená nielen maľovka, ktorá sa každoročne opravuje, ale aj opadaná omietka a lokálne praskliny muriva, ktoré môžu viesť k statickému narušeniu muriva. Z dôvodu zachovania tepelnej pohody navrhujeme repasáciu okien a komplexné riešenie ústredného vykurovania (nové kotly, vykurovacie telesá a rozvody).

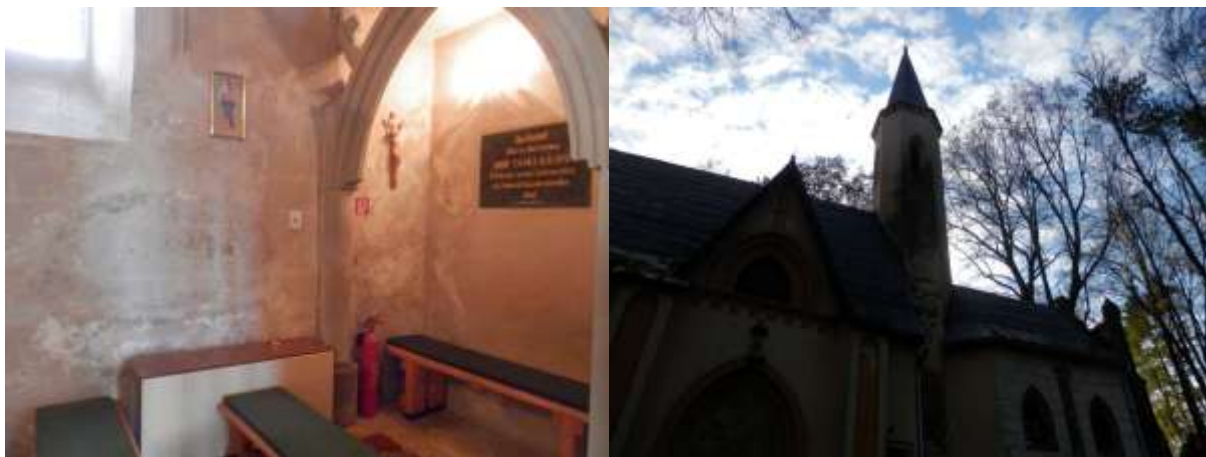
V areáli kaštieľa sa nachádza aj **kaplnka** postavená v roku 1 800. Je potrebné zabrániť vlhnutiu muriva a následne kaplnku vymaľovať zvonka aj zvnútra.
