váš list č. SPŠD/2019/124 / zo dňa 08.07.2018
číslo konania: KPUKE-2019/16614-6/70142/ST
vybavuje / kontakt: Ing. Strnková / 055-2455 825 / podatelna.ke@pamiatky.gov.sk
Košice, 09.09.2019

rozhodnutie:

STATICKÝ POSUDOK

Košice - Stredná priemyselná škola dopravná, budova B

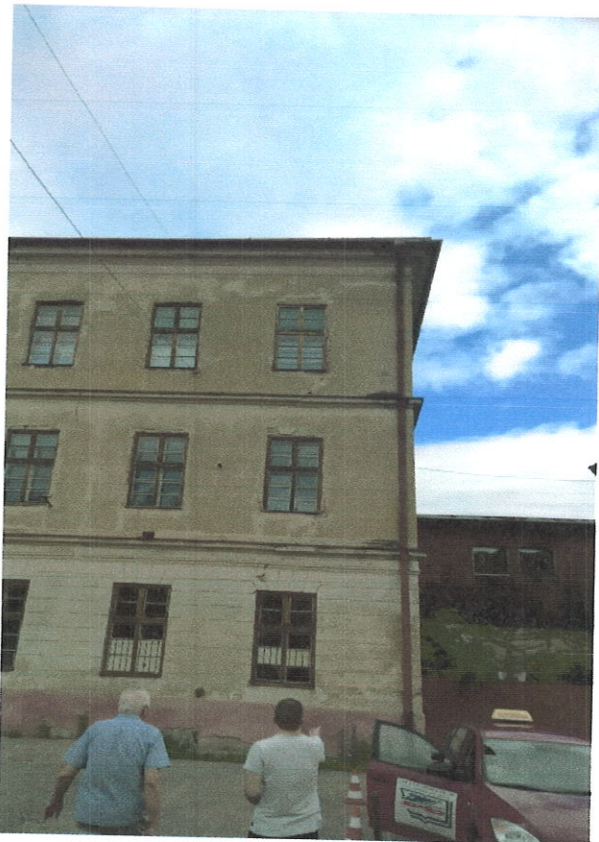
1. Objekt školy - budova "B" (zadná budova) je z juhovýchodnej strany cez všetky tri podlažia vertikálne *prasknuté murivo* - vytvorená nepravidelná škára v nosnom murive pri prvom rade okien od strechy cez každé podlažie až cez základy. Najväčšie praskliny - trhliny sa objavujú v nadpraží a parapete okien prízemnia a na 1.poschodí. Medzi parapetom okna 2.poschodia a nadpražím okien 1.poschodia a parapetom okna 1.poschodia a nadpražím okna prízemnia sú praskliny - trhliny prechádzajúce šikmo z pravého rohu okna vyššieho podlažia k ľavému rohu okna nižšieho podlažia. Pri najvyššom podlaží t.j. nad oknom 2.poschodia trhlina z nadpražia okna smerujúca k rímse pod strechou k okraju muriva na južnej strane. Trhliny prechádzajú cez celú hrúbku muriva. Viditeľné sú aj v interiéri na každom podlaží (vid' fotodokumentáciu).

Ďalšie poruchy nosného muriva južnej fasády sú pri tretej rade okien medzi oknom na 2.poschodí cez parapet a oknom na 1. poschodí v nadpraží a parapete okna tohto podlažia.

Južný pohľad na budovu

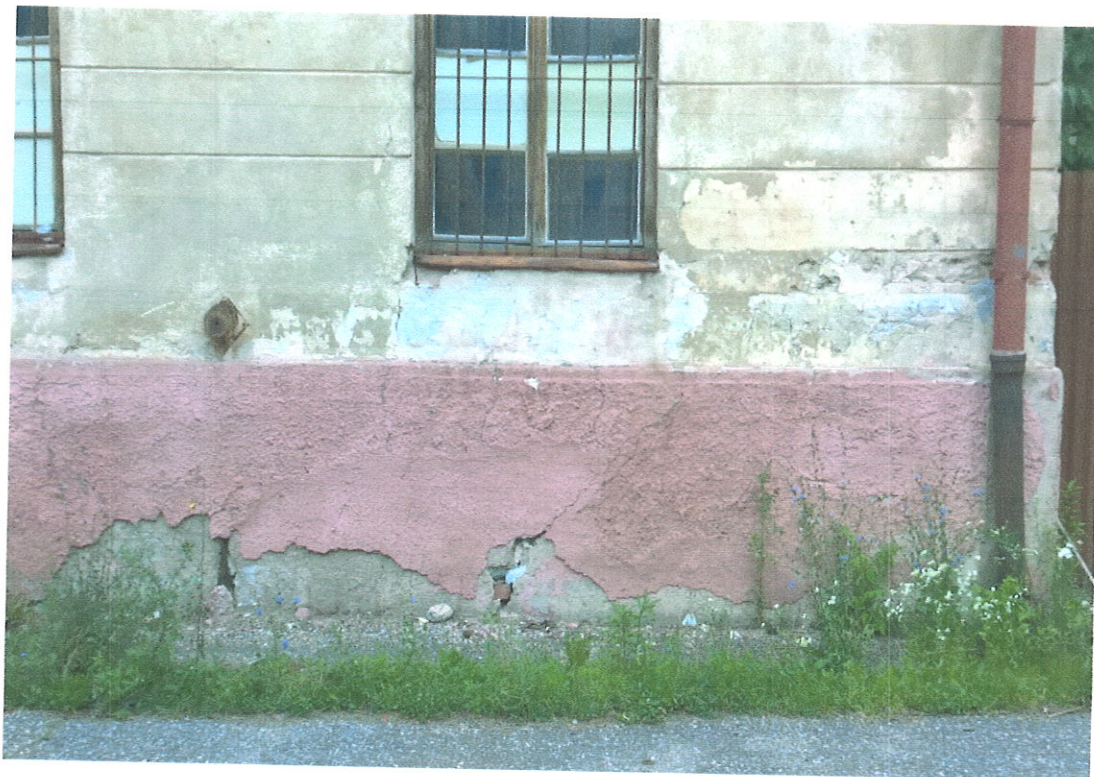
poruchy, ktorá zapríčinila vyplavenie zeminu spod základov tak, že vznikol tam až vzduchoprázdny priestor, ktorý vytvára dosadenie objektu na pevnú zeminu, zapríčiňuje trhanie časti stavby vo vertikálnom smere po celej výške objektu. Vzhľadom na to, že objekt nie je horizontálne medzi jednotlivými podlažiami previazaný železobetónovými alebo inými venci, ktoré by ho stabilizovali a nedovolili popretrhovať nosné murivo cez celú jeho hrúbku a výšku objektu. Trhliny vznikli vždy pri oslabených častiach fasády t.j. pri oknách a medzi nimi. Pri plnom murive z východnej strany sa trhliny neobjavujú.

Druhý dôvod vzniknutých porúch - trhlín objektu zapríčinilo podmáčanie dažďových vôd pod južným rohom objektu, zatekaním pod základy, čo spôsobuje odplavenie zeminu pod základmi, čím vznikne pod základom medzera a základ zaťažený murivom nad ním dasadá na pevnú neodplavenú časť zeminu. Podľa veľkosti škáry vzniknutej pod základom a jej dĺžky sa časť budovy začne nakláňať prasknutím nosných častí konštrukcií. Tým, že

Pohľad na prízemie a sokel so základmi

Pre odstránenie zistených porúch je potrebné spracovať podrobnú projektovú dokumentáciu podľa toho, čo ukážu sadrové sondy - terčíky na jednotlivých trhlinách. Pri aktívnom stave trhlín, ale aj stabilizovanom stave, je potrebné obnažiť zaústenie dažďového zvodu na južnej strane objektu do kanalizácie a zistiť príčinu podmáčania základov (upchaté kanalizačné potrubie, pretrhnuté potrubie apod.). Po odstránení zistenej

V prípade, že po obnažení základovej škáry sa ukáže väčšia škára ako 10-15mm, je nevyhnutné túto medzeru injektážou pod tlakom zabetónovať po celej dĺžke vzniknutej škáry muriva.

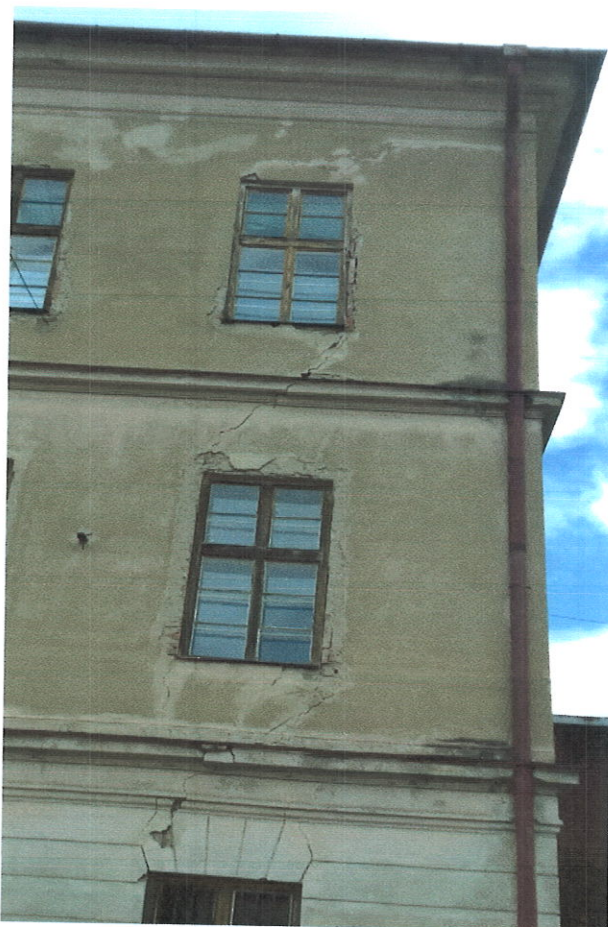
Pohl'ad na 1. a 2. poschodie

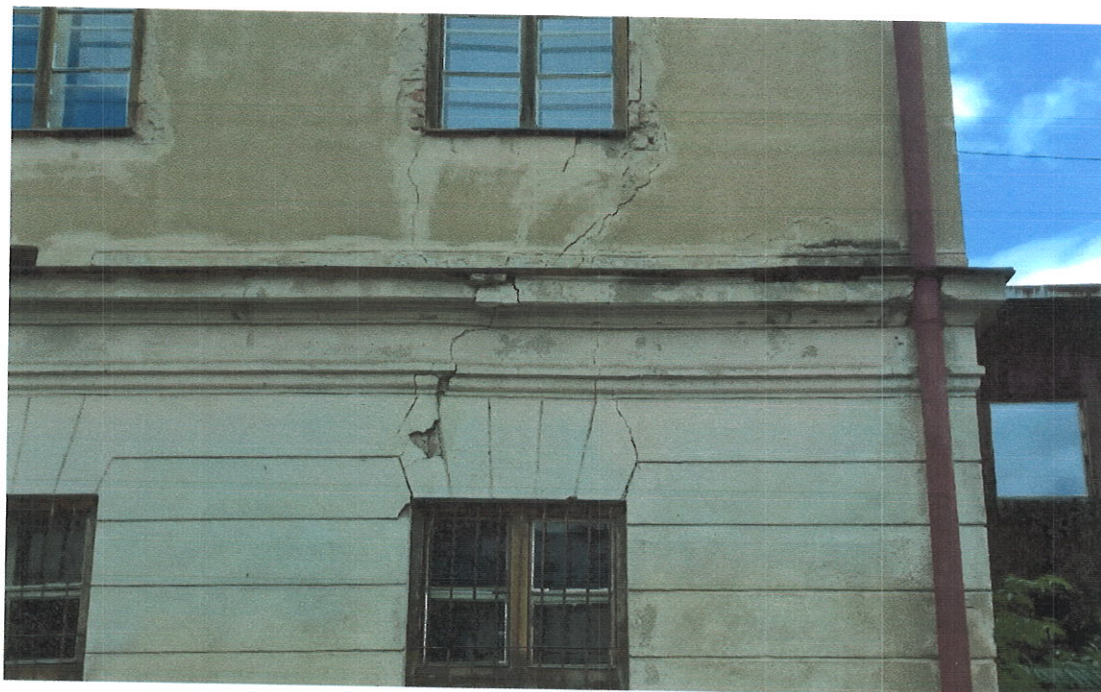
Detail medzi 1. a 2. poschodím

Vzhľadom na to, že objekt nie je v úrovni stropov previazaný - prepojený, je nevyhnutné ho v časti južného rohu previazať oceľovými tiahkami v úrovni stropov pod rímsami jednotlivých podlaží. (t.j. pod stropom každého podlažia). Oceľové tiahlo bude vsadené pod omietku z dvoch strán muriva tak, aby prechádzalo cca 1,5m za poslednou trhlinou na fasáde. Koniec oceľového tiahla bude ukončený vertikálnym stĺpikom v dĺžke cca 600-700mm privareným k tiahlu. Presné dimenzie ako aj materiál bude riešený v projektovej dokumentácii.

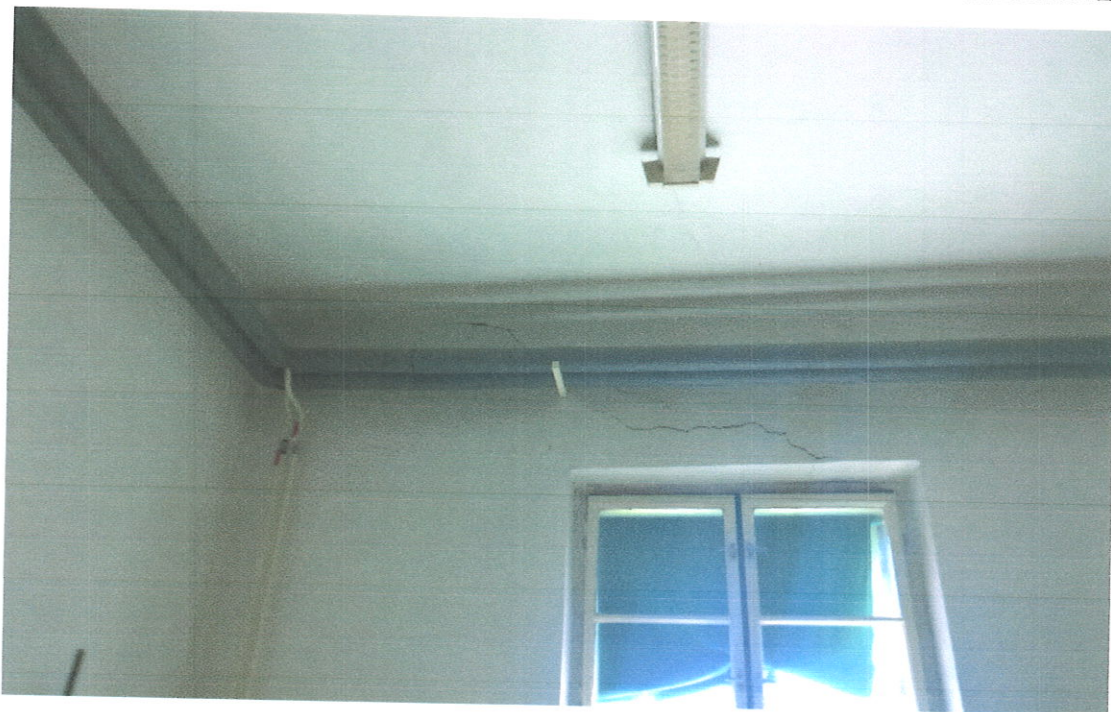
Pohľad v interiéri 2.poschodia na južnú stenu

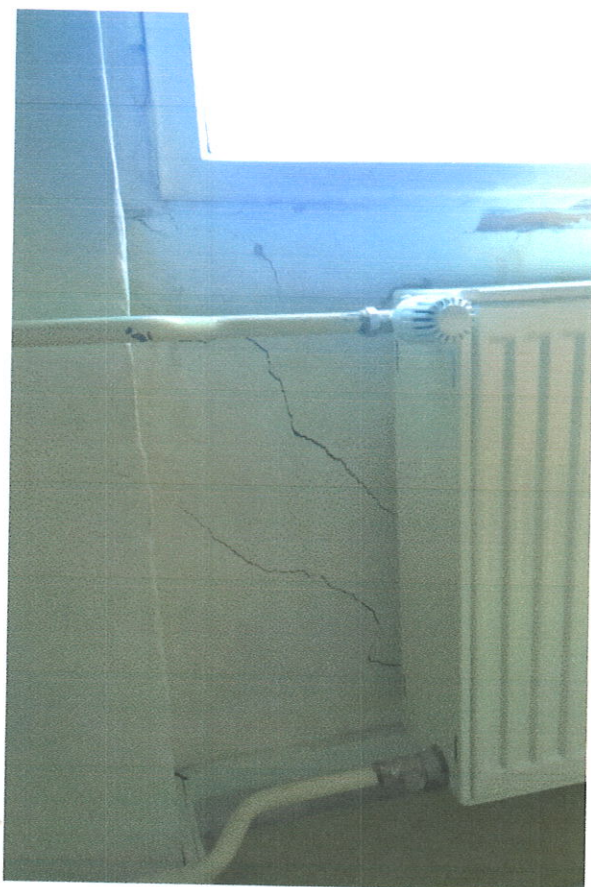
Pohľad na parapet južnej steny z interiéru

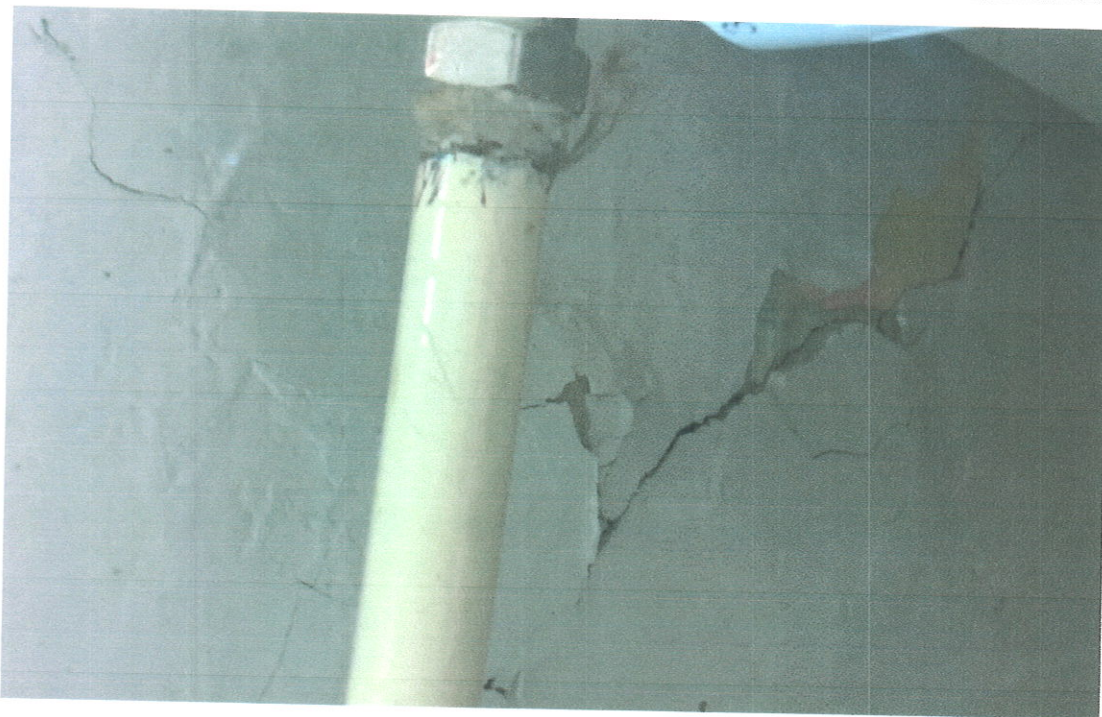
Detail na južnú stenu v interiéri

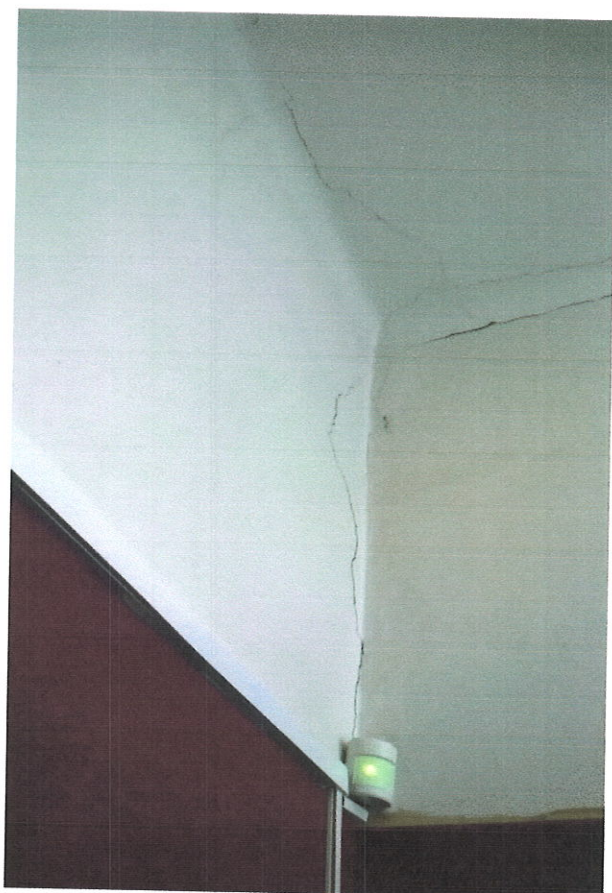
Pohľad na južnú a východnú stenu v interiéri

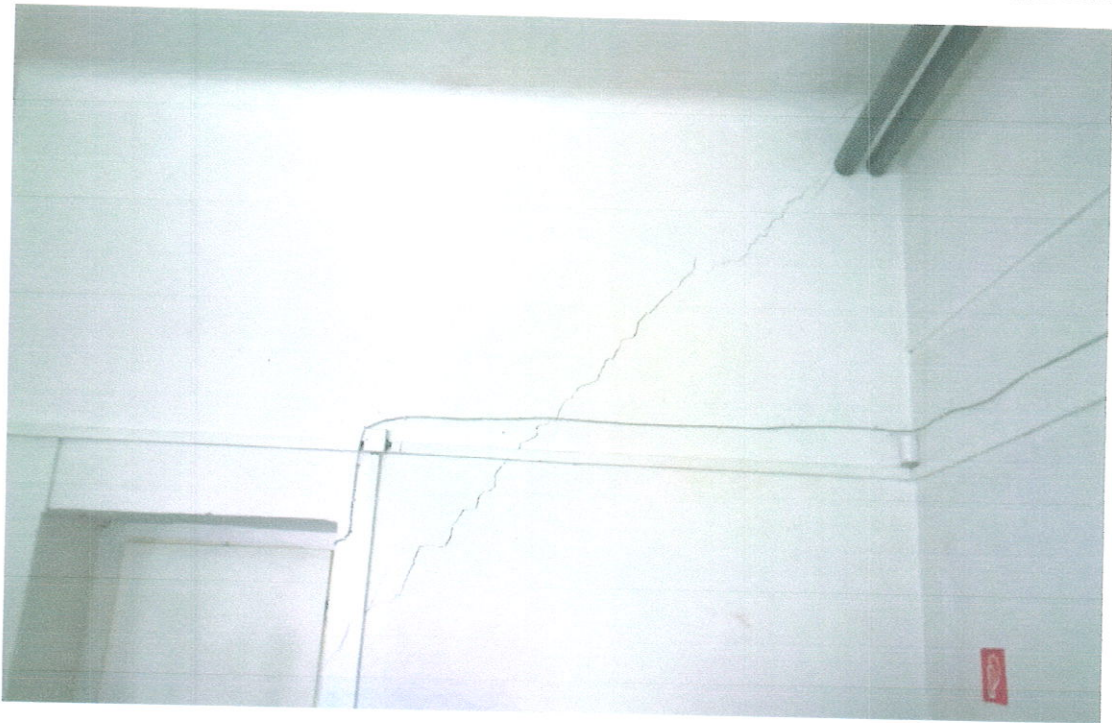
2. Ďalšie viditeľné poruchy sú u nosného stredného pozdĺžneho muriva z východnej strany objektu. Na každom podlaží sú praskliny smerom od stropu nadol v šikmom cca 60° uhle. Tieto praskliny sú taktiež cez celú hrúbku muriva.

Pohľad na stredný nosný múr 2.poschodia

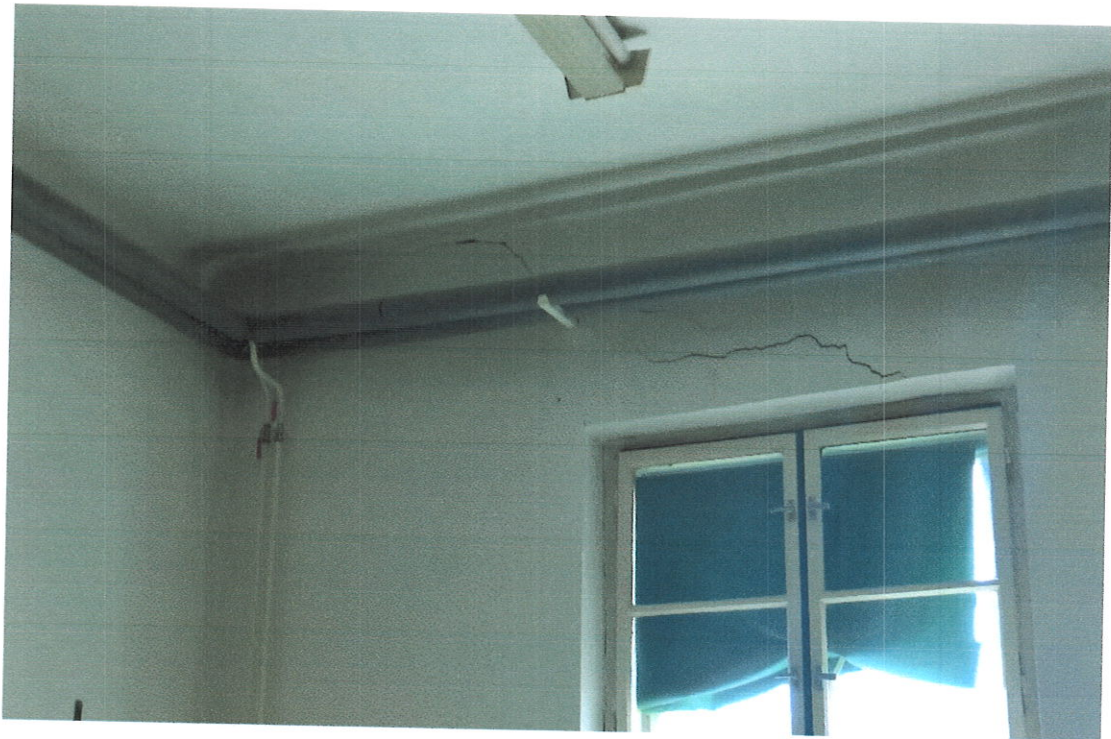
Pohľad na južnú stenu 2. poschodia
